小平第十一小学校及びその周辺の状況について

1 対象施設の概要

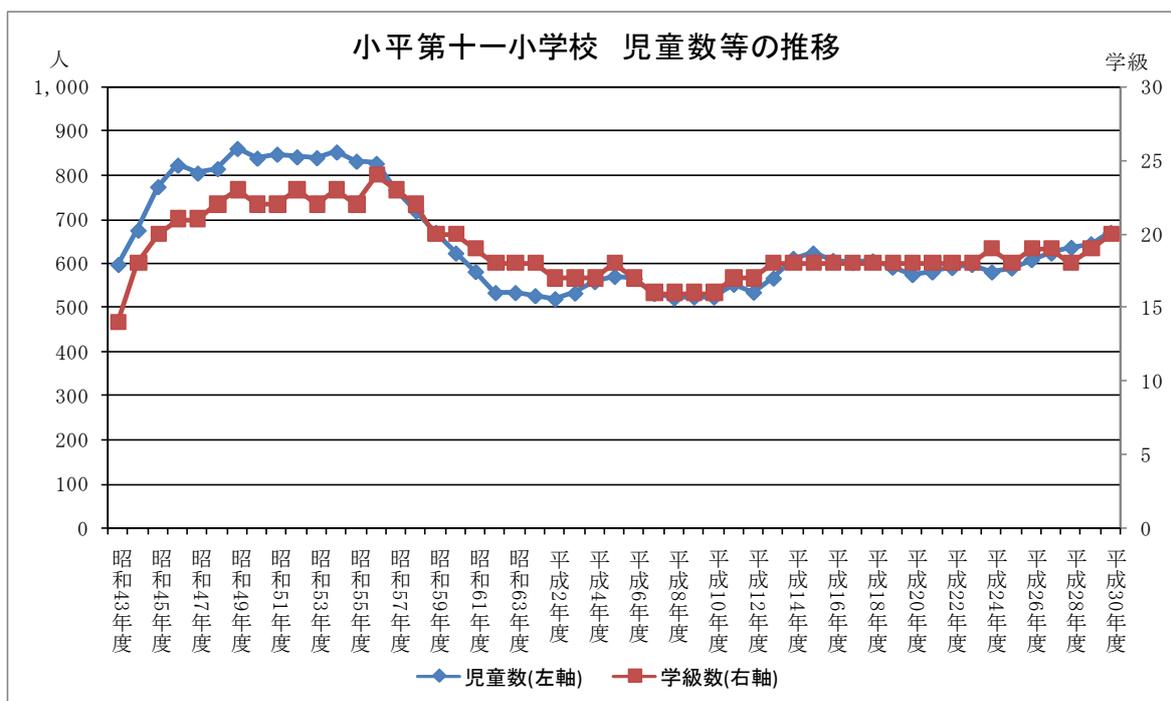
2 児童数の推移

児童数は、開校当時は597人で、昭和40年代から50年代にかけて800人を超えましたが、その後減少し、昭和60年代は530人程度となりました。ここ数年は上昇傾向となり、2018年(平成30年)は670人となっています。
