(2) 施設情報の整理

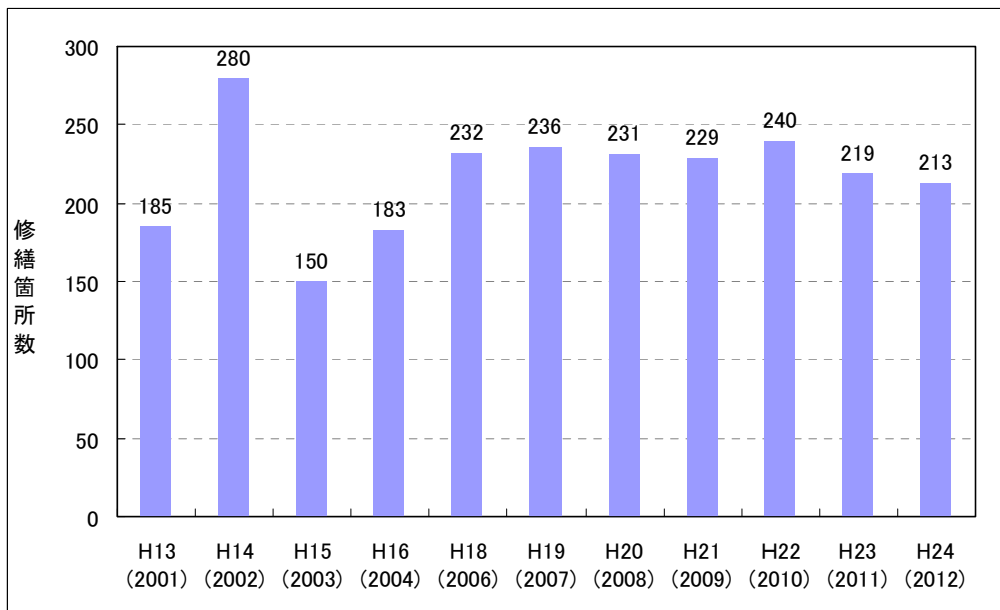
過去 10 年の平均修繕箇所数は、約 220 箇所と推移しており、修繕項目としては、道路補修に伴うマンホールの高さ調整や、マンホール蓋の交換が多くを占めています。

図 3.8 年度別修繕箇所数

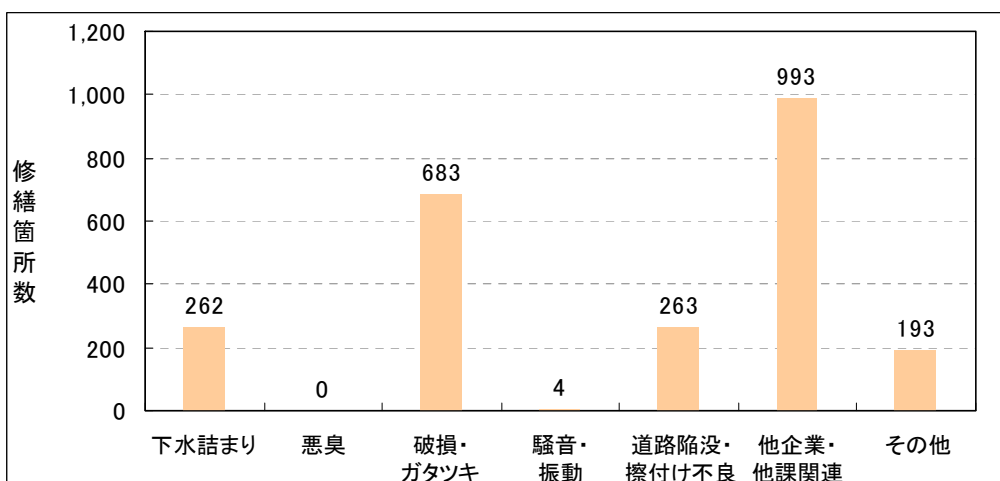
下水道施設に起因する項目としては、破損（管きよ、マンホール）・ガタツキ（マンホール蓋）、下水詰まり、道路陥没・擦付け不良となっていますが、現場の状況に応じて清掃や修繕等による対応を行っています。

図 3.9 不具合項目別箇所数

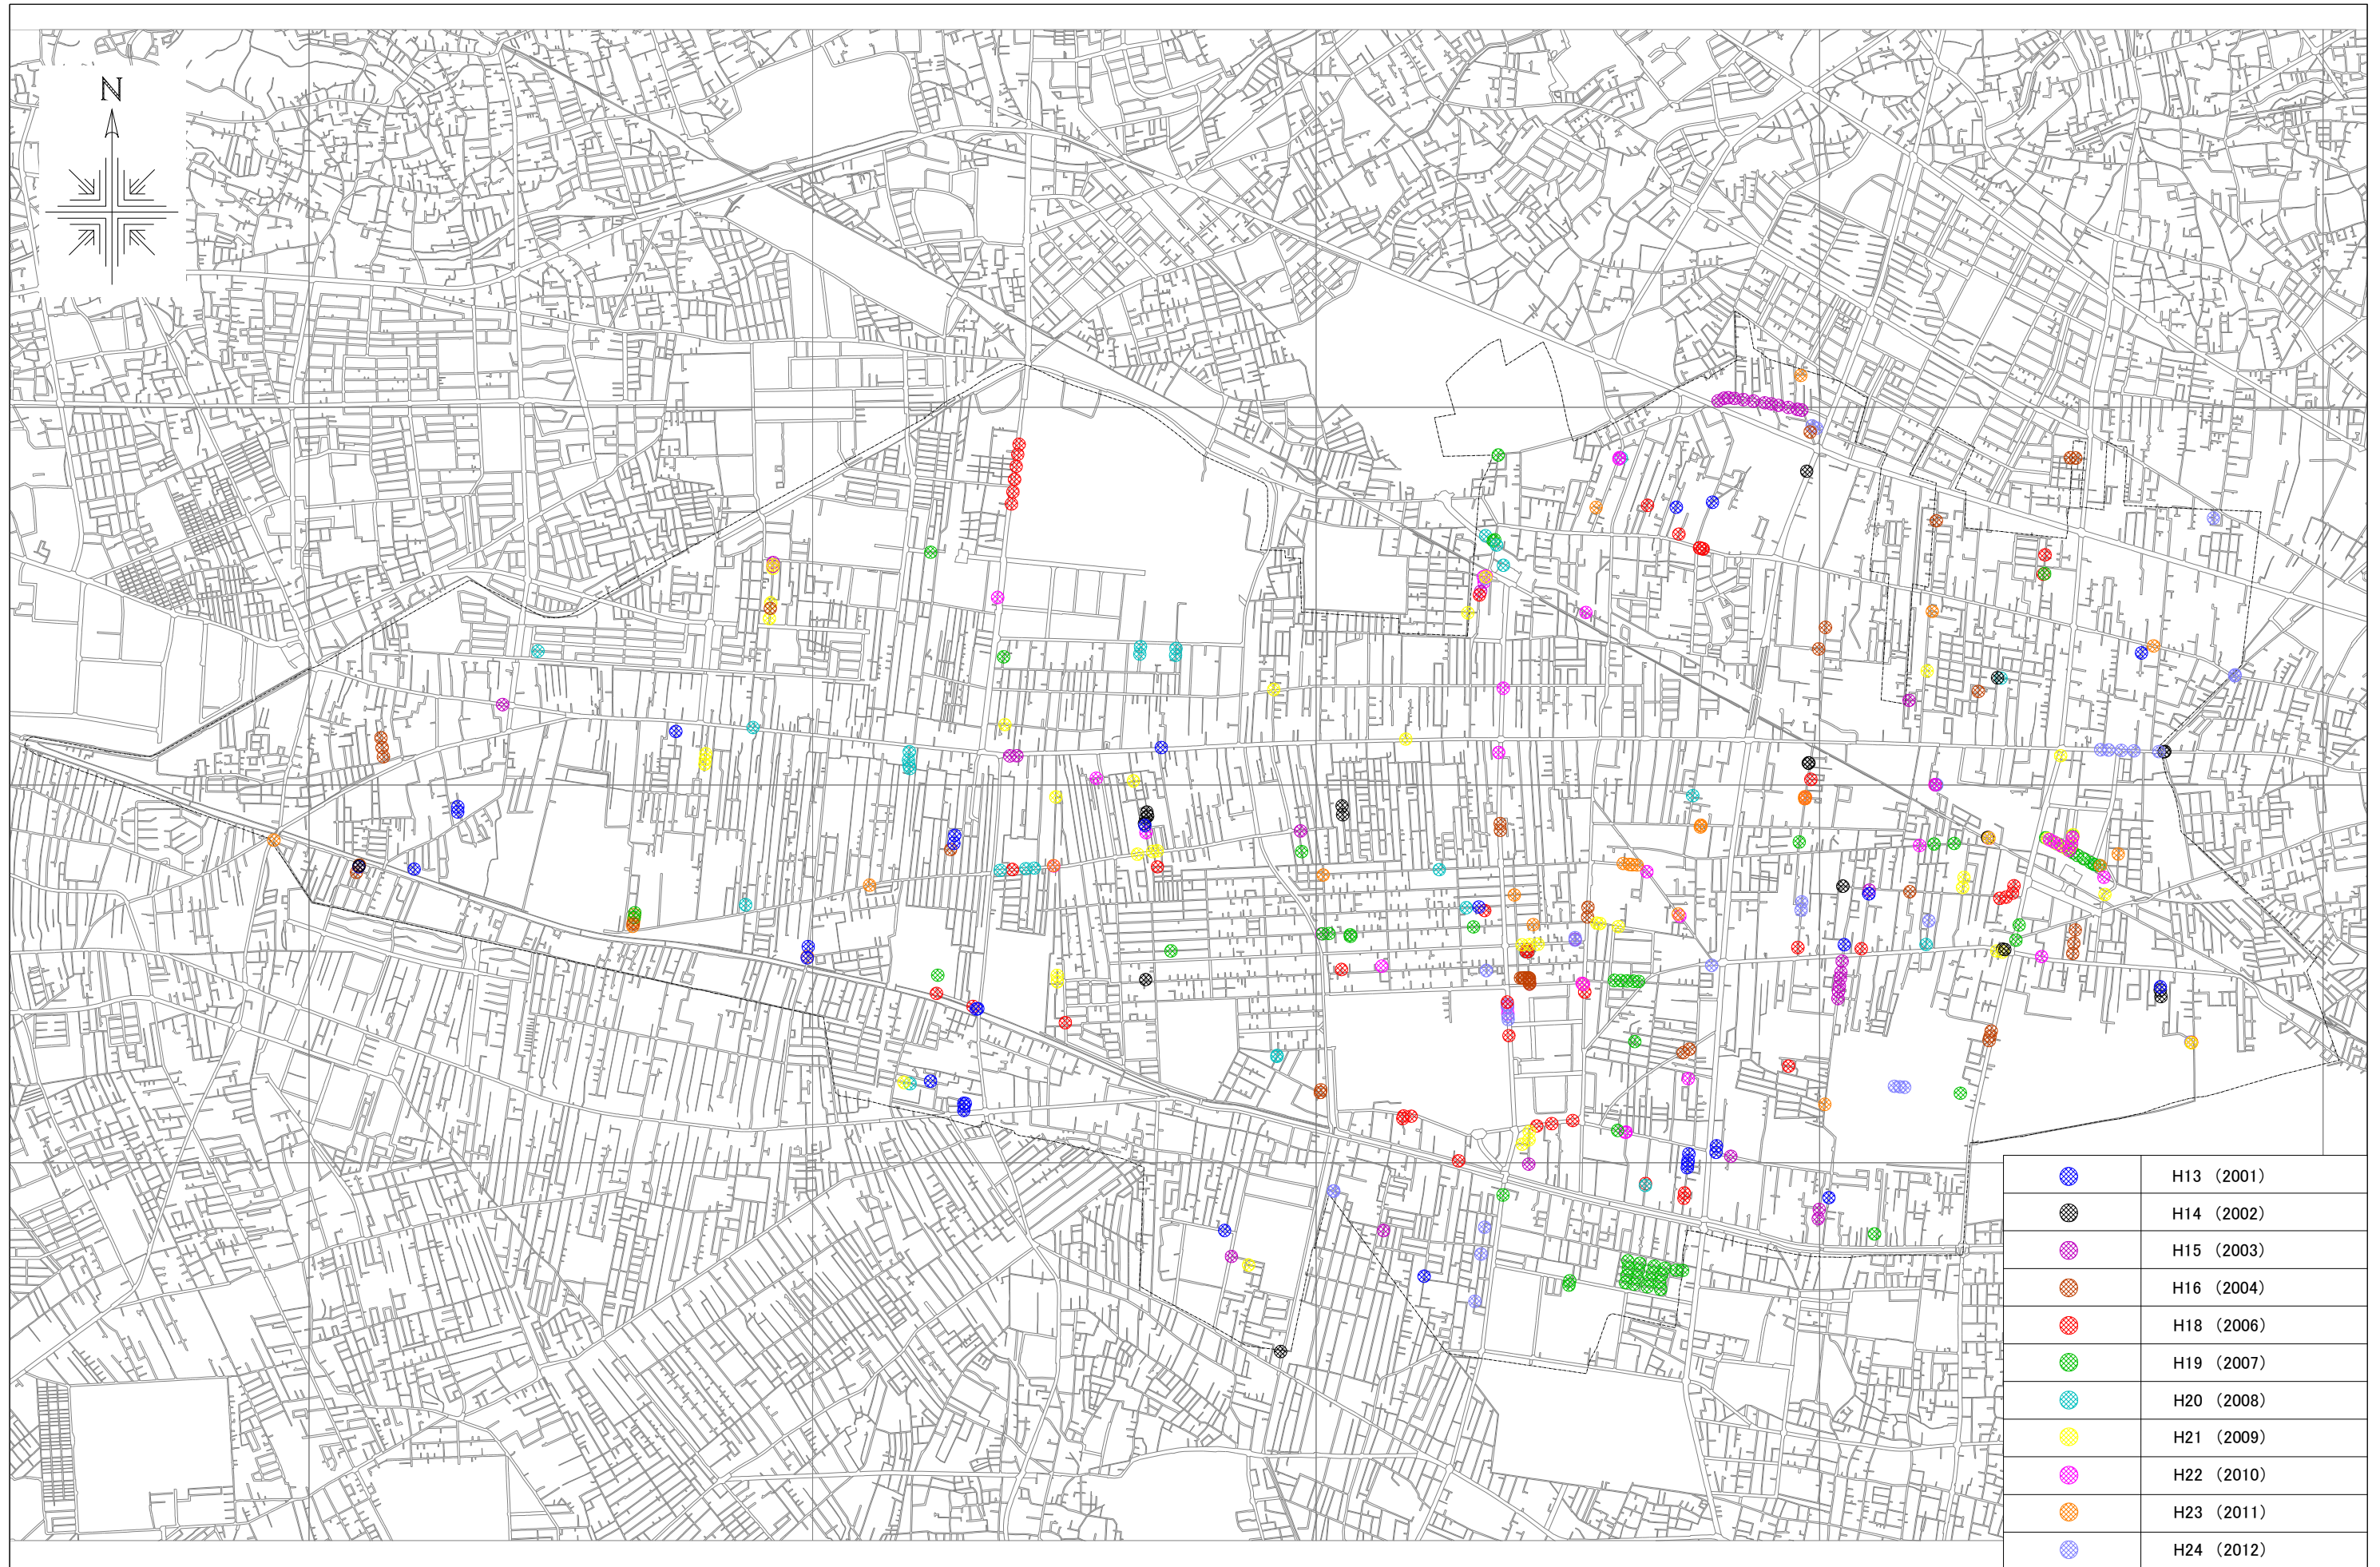
図 3.10 年度別修繕情報整理図（管きよ）

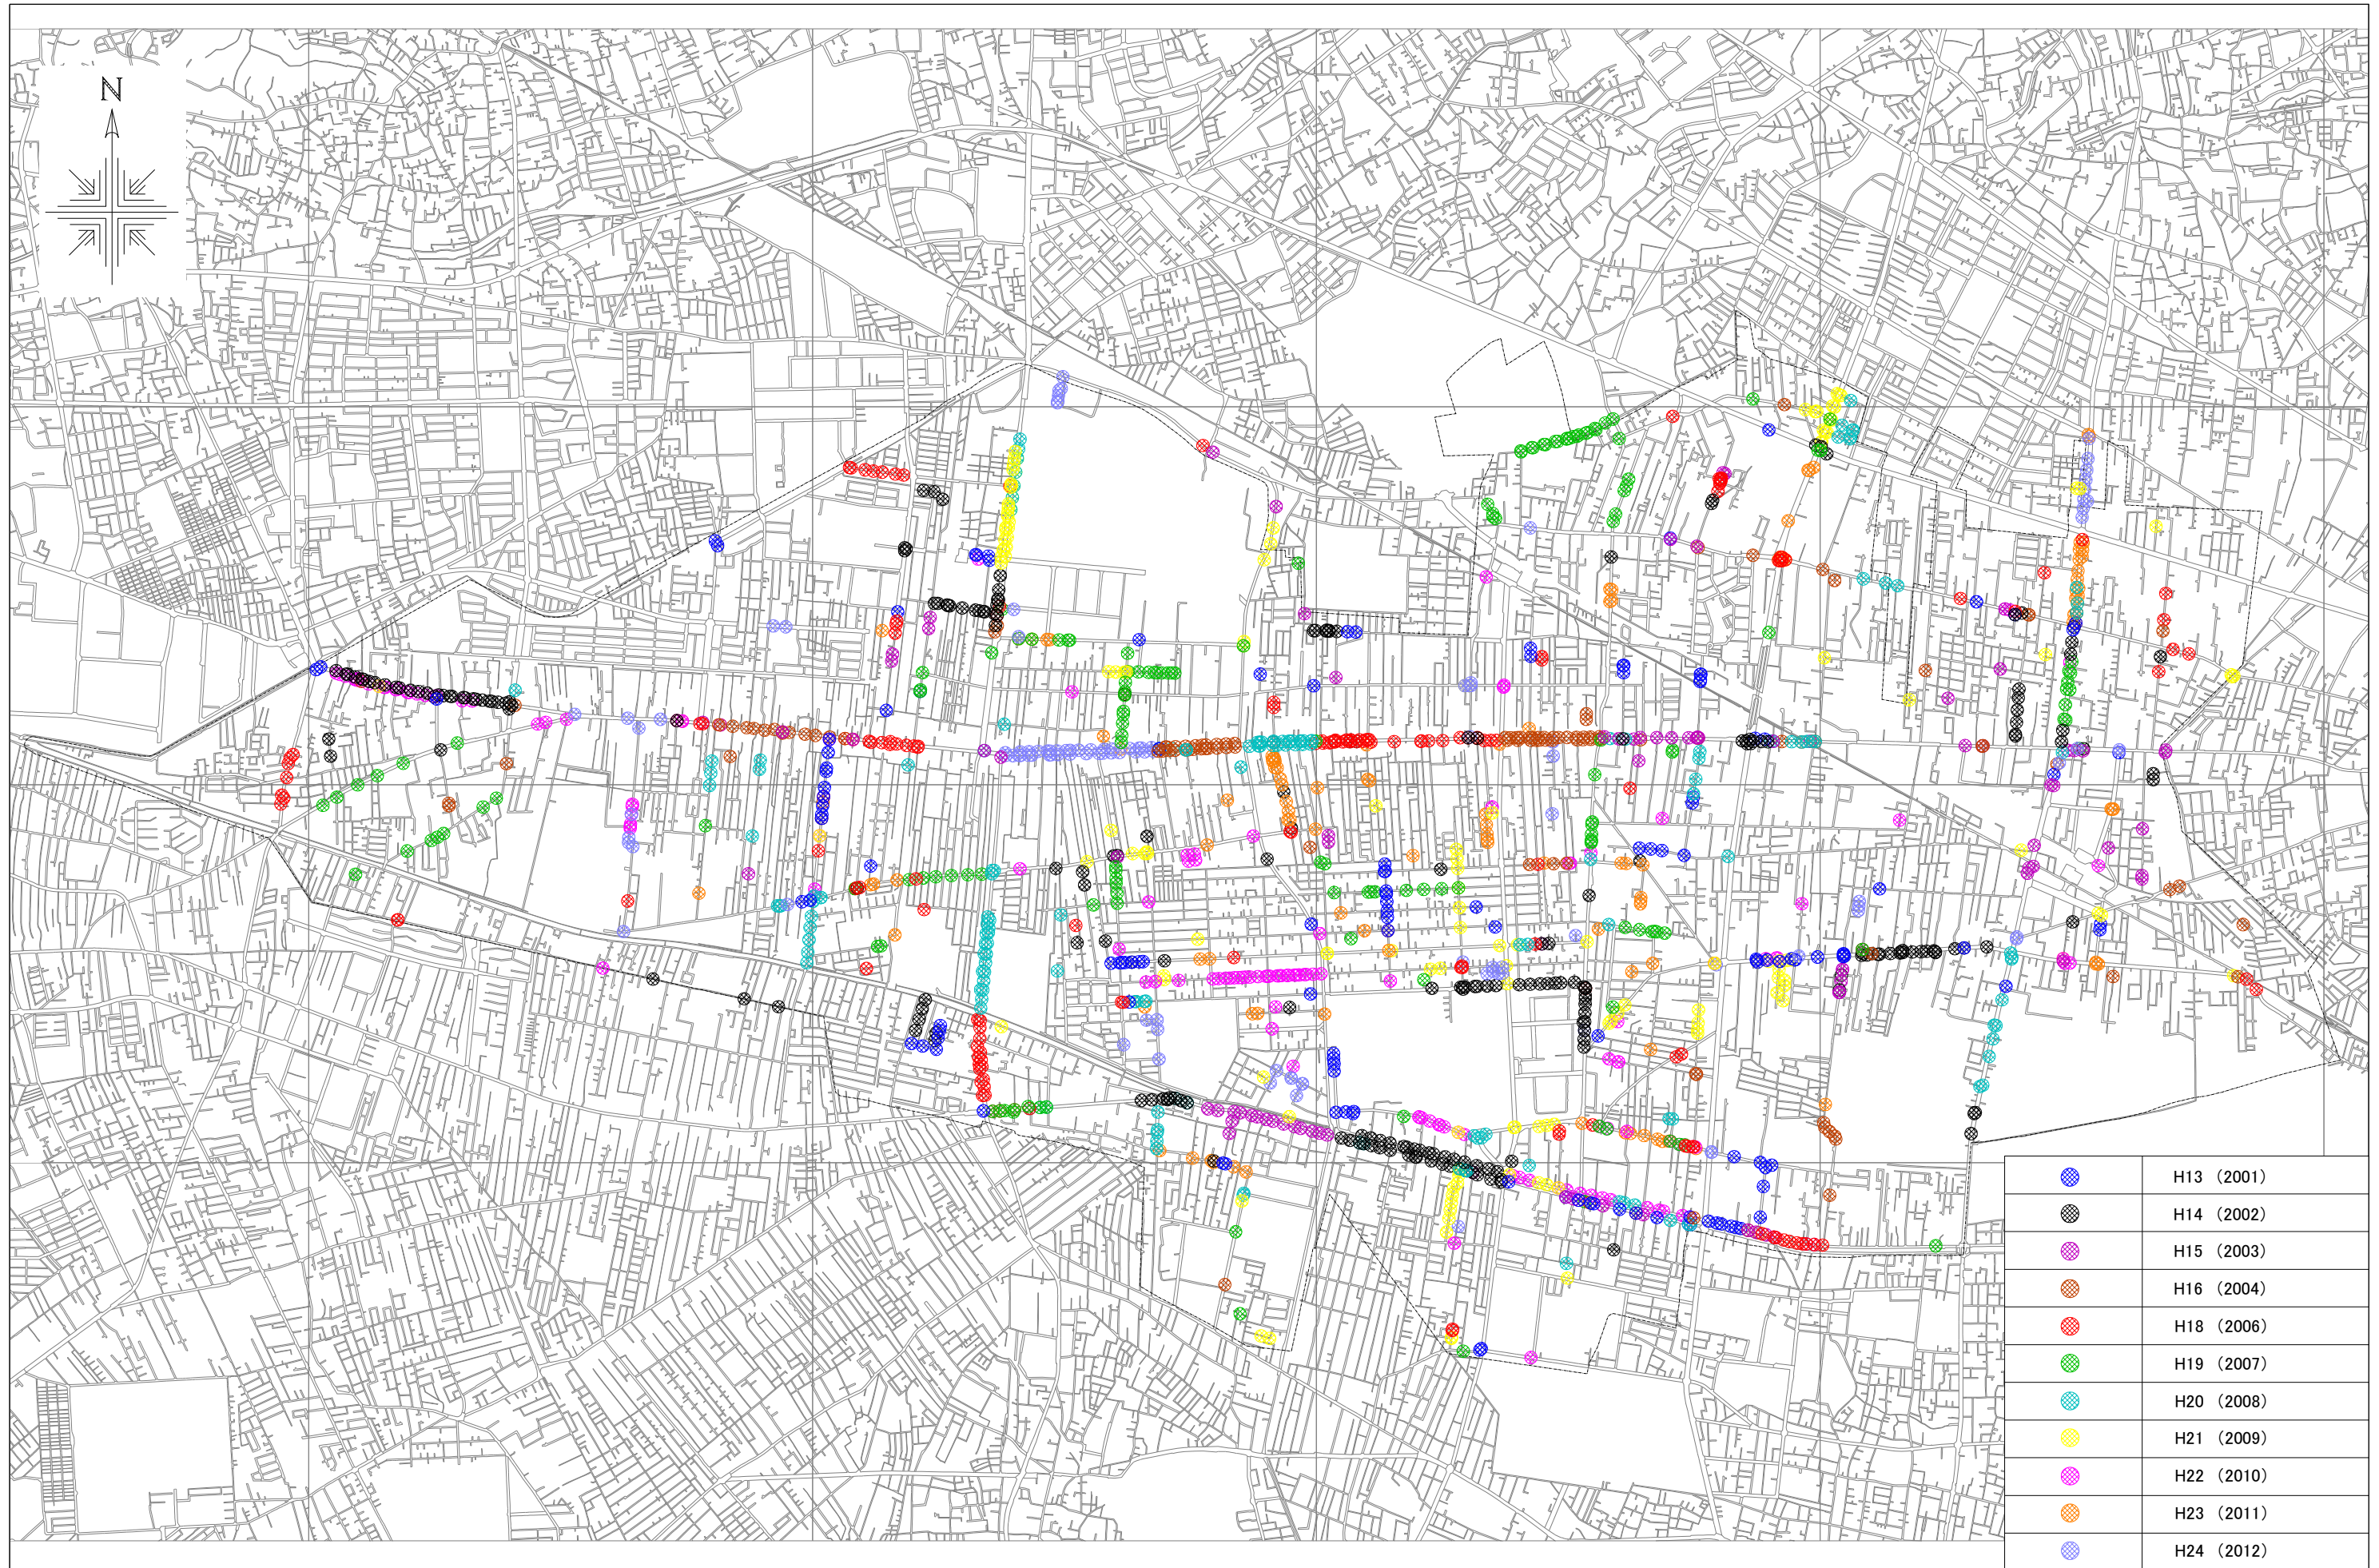
図 3.11 年度別修繕情報整理図 (マンホール)
