○印が代表的な侵入経路です。
回りにあるのが修繕例です。

資料・写真出典 ねずみ防除協議会 発行
安心<<医・食・住>>環境づくりのための『ねずみ駆除の手引』

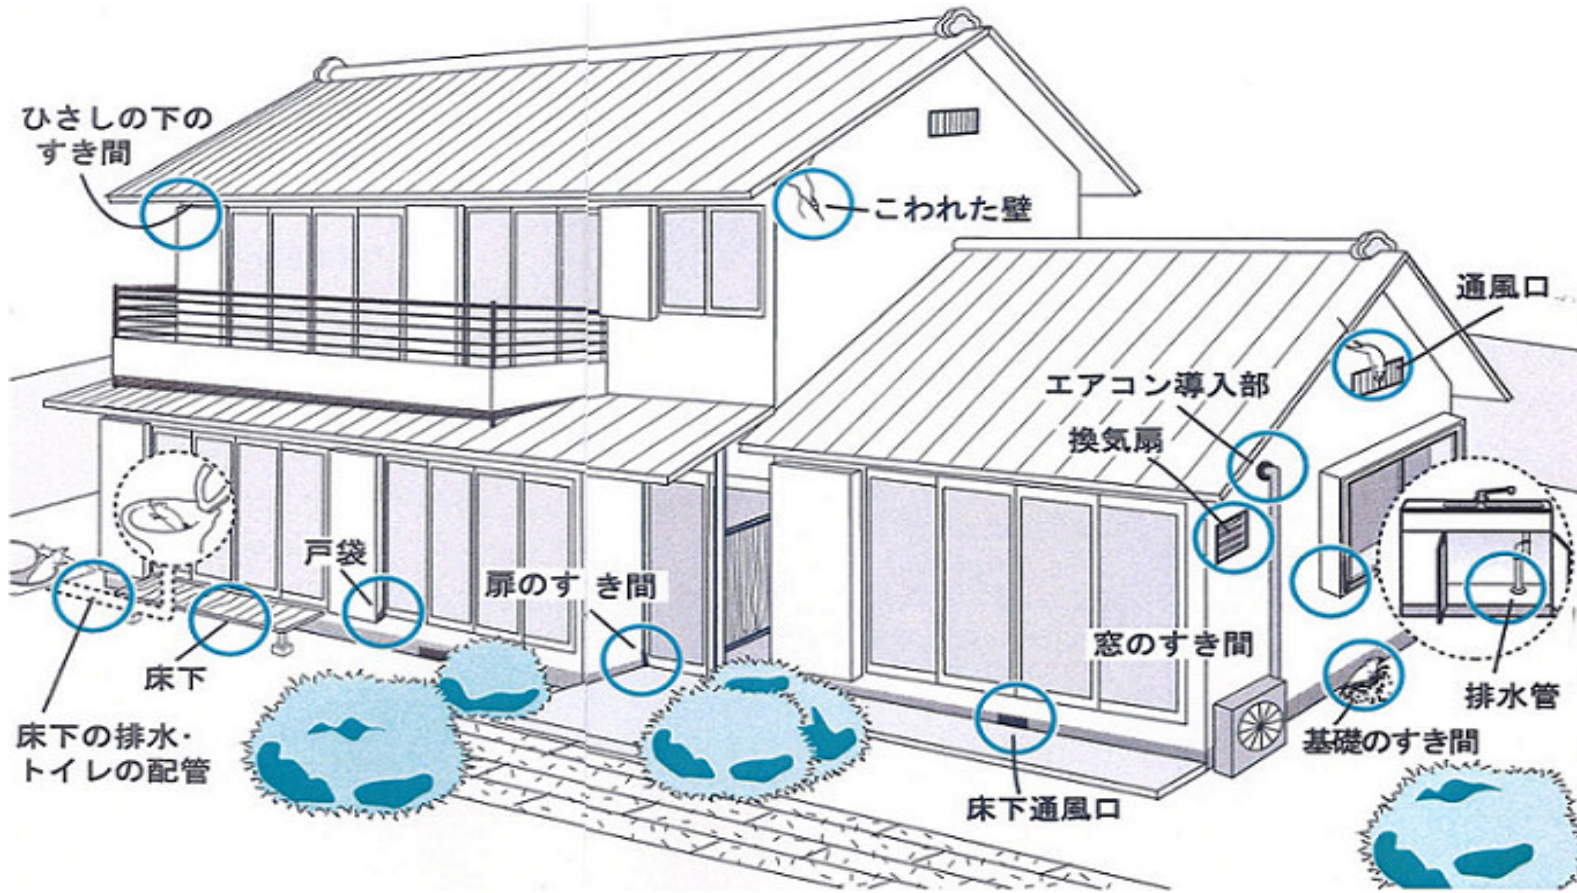
金属製のたわしをつめる

パテでうめる

金網を丸め、すき間をうめる
